JUNTA DE PROTECCIÓN Y CONSERVACIÓN DE MONUMENTOS  
Y ZONAS TÍPICAS DEL ESTADO DE ZACATECAS

DICTAMEN HISTÓRICO DEL INMUEBLE  
QUE OCUPA LA LXI LEGISLATURA

Zacatecas, Zacatecas  
Junio, 2016

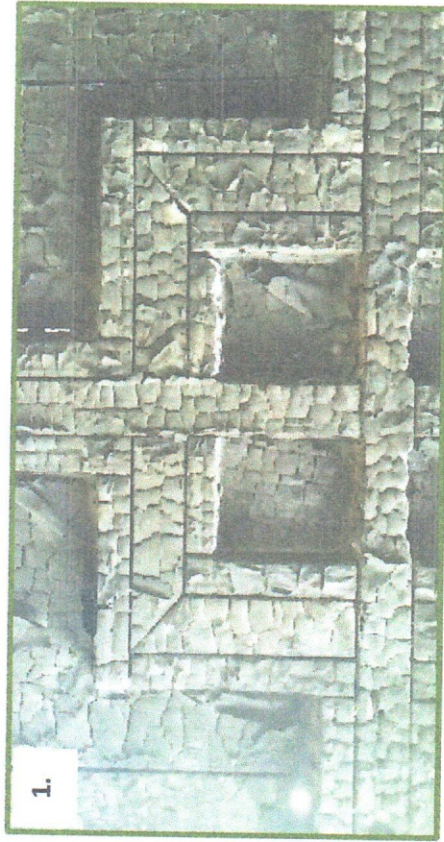
1.

No.	DETERIORO	AGENTE	GRADO DE DET	OBSERVACIONES
01.	Deshidratación de la madera por carbonización	Abiótico-químico	Alto	Cuando la madera es expuesta a fuentes directas de calor pierde su hidratación natural, iniciando posteriormente el proceso de carbonización, el cual consiste en la pérdida de peso (volumen), propagación de llama, generación de humos y alta pigmentación en las áreas sometidas al calor.

Sin embargo, y dadas las condiciones que presenta la puerta descritas en el presente diagnóstico, esta es propensa de sustitución, acción que se recomienda sea realizada por un carpintero con formación en ebanistería, dado que la indicación por parte de este Departamento, sería realizar una sustitución integral de los elementos de madera en la puerta, pudiendo conservar los herrajes, los cuales, no sufrieron daños considerables a pesar del fuego, es decir, los elementos de fierro forjado, tales como herrajes, gornes y aldabas, se retirarán de la actual puerta para ser recolocados en la puerta nueva.

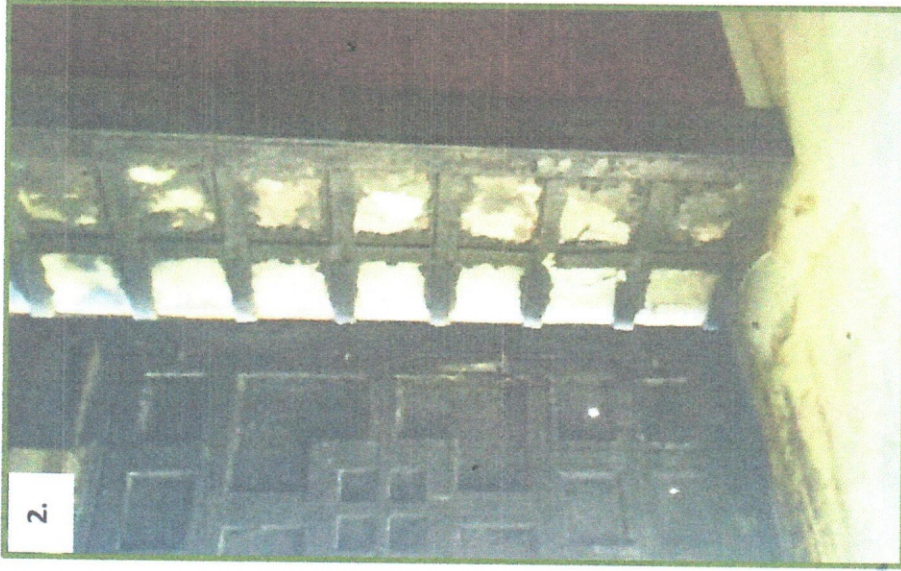
2.

02.	Pérdida de volumen en la madera por exposición directa al calor.	Abiótico-químico	Alto	En la parte interior de la puerta se presentó el mayor daño por el fuego, siendo donde se notó la pérdida de volumen por carbonización, sobre todo en el recubrimiento de madera de los derrames, donde algunas secciones interiores de retícula desaparecieron dejando oquedades.

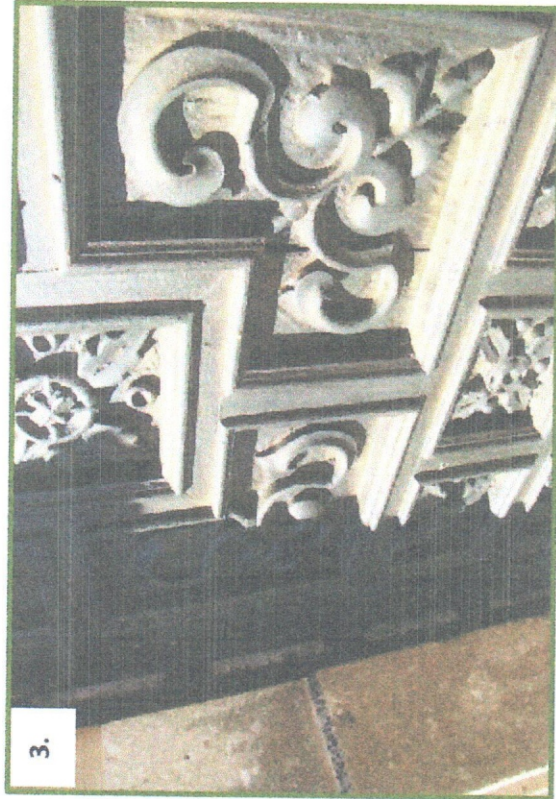
3.

03.	Reducción de daños en cara frontal de la puerta por aplicación de retardante	Abiótico	Alto	Cuando la madera es pre-tratada con alguna sustancia retardante de fuego (como se tiene la hipótesis fue este caso), esta puede resistir un período de tiempo mayor sin perder volumen por carbonización, lo cual no significa que la madera no sufrirá carbonización, sino que se postergó, como en este caso, evitando una pérdida de volumen considerable y disminuyendo el desplazamiento y penetración de la llama.

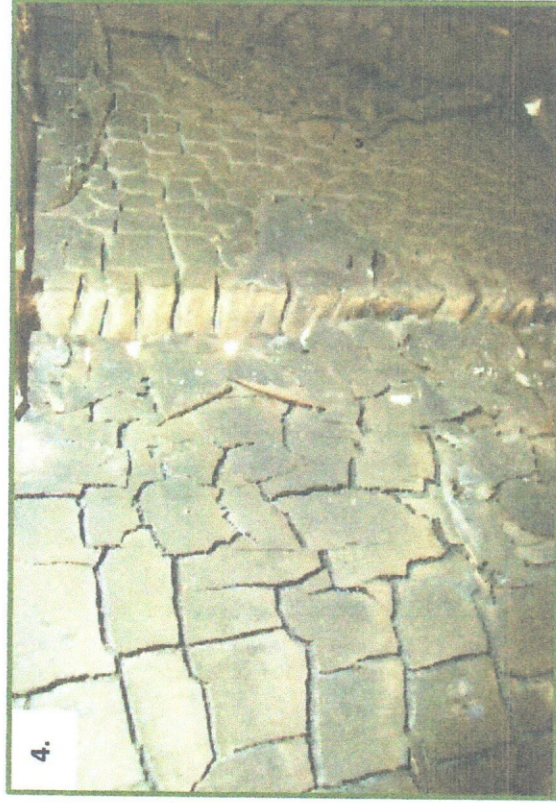
4.

04.	Craquelado de la madera por carbonización (cara interior)	Abiótico	Alto	Se tiene la hipótesis de que la parte posterior de la puerta no estaba tratada con retardante para fuego, dado que es la parte más dañada del elemento, a pesar de que el fuego se originó desde afuera; en esta parte, encontró el punto de ignición más alto, dado que la madera se fisuró en su totalidad, llegando al punto de carbonización, propagándose el fuego al interior.

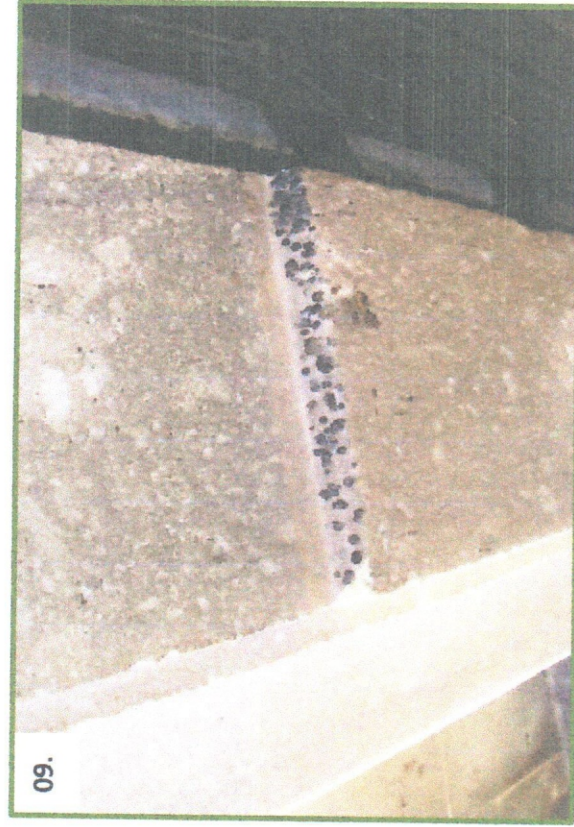
09.	Presencia de plástico derretido sobre basa de enmarcamiento.	Abiótico	Alto	La cámara de vigilancia que se encontraba en la esquina superior izquierda de la puerta se consumió por el incendio, lo cual generó que el plástico se derritiera, el cual cayó sobre la moldura superior de la base del marco de acceso.

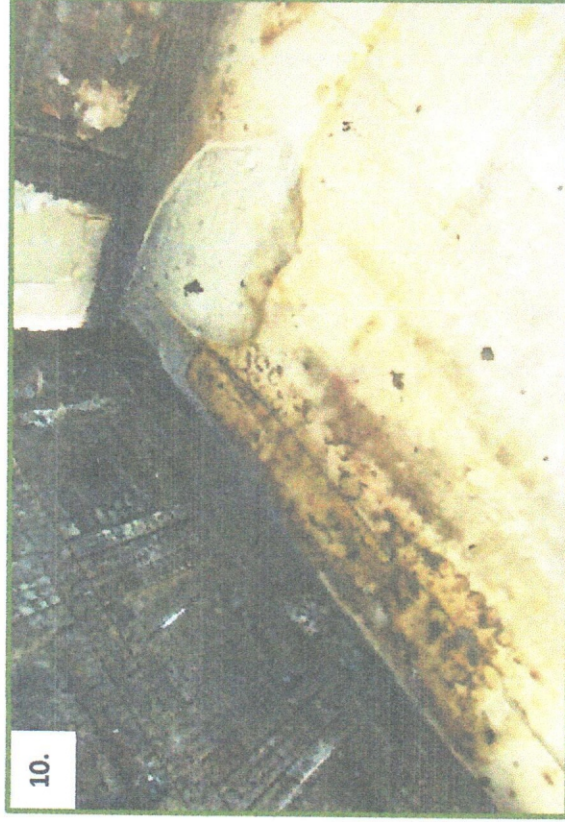
10.	Daños en losetas cerámicas cerca del acceso	Abiótico	Alto	Las losetas de piso que se encuentran cerca de la puerta, presentan agrietamientos y pérdidas de pequeñas áreas, así mismo, las molduras del firme inferior se quedaron plasmadas en la parte superior de las losetas.
