JUNTA DE PROTECCIÓN Y CONSERVACIÓN DE MONUMENTOS  
Y ZONAS TÍPICAS DEL ESTADO DE ZACATECAS

DICTAMEN HISTÓRICO DEL INMUEBLE  
QUE OCUPA LA LXI LEGISLATURA

Zacatecas, Zacatecas  
Junio, 2016

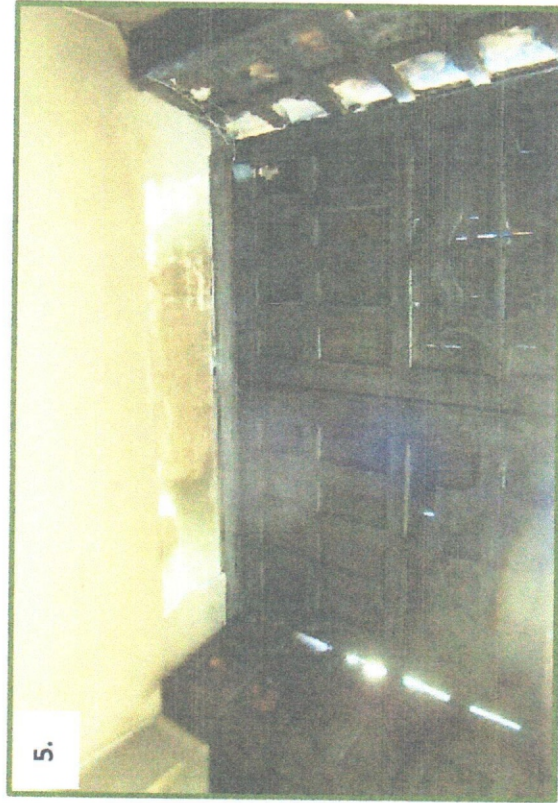
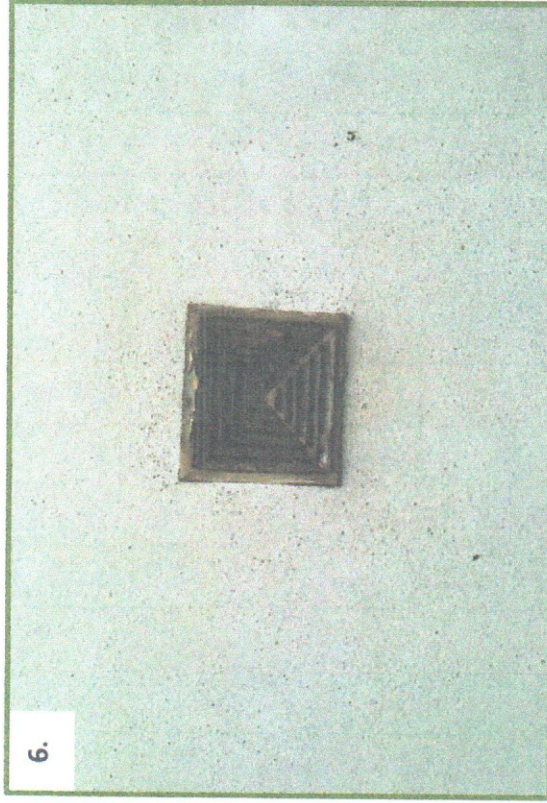
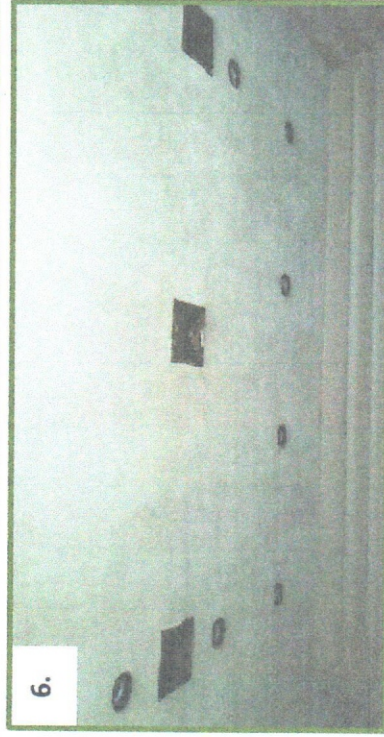
**FOTOGRAFÍAS POR DETERIORO (FACHADA)**

No.	DETERIORO	AGENTE	GRADO DE DET	OBSERVACIONES
01.	Deshidratación de la madera por carbonización	Abiótico-químico	Alto	Cuando la madera es expuesta a fuentes directas de calor pierde su hidratación natural, iniciando posteriormente el proceso de carbonización, el cual consiste en la pérdida de peso (volumen), propagación de llama, generación de humos y alta pigmentación en las áreas sometidas al calor.

02.	Pérdida de volumen en la madera por exposición directa al calor.	Abiótico-químico	Alto	En la parte interior de la puerta se presentó el mayor daño por el fuego, siendo donde se notó la pérdida de volumen por carbonización, sobre todo en el recubrimiento de madera de los derrames, donde algunas secciones interiores de retícula desaparecieron dejando oquedades.

03.	Reducción de daños en cara frontal de la puerta por aplicación de retardante	Abiótico	Alto	Cuando la madera es pre-tratada con alguna sustancia retardante de fuego (como se tiene la hipótesis fue este caso), esta puede resistir un período de tiempo mayor sin perder volumen por carbonización, lo cual no significa que la madera no sufrirá carbonización, sino que se postergó, como en este caso, evitando una pérdida de volumen considerable y disminuyendo el desplazamiento y penetración de la llama.

Sin embargo, y dadas las condiciones que presenta la puerta descritas en el presente diagnóstico, esta es propensa de sustitución, acción que se recomienda sea realizada por un carpintero con formación en ebanistería, dado que la indicación por parte de este Departamento, sería realizar una sustitución integral de los elementos de madera en la puerta, pudiendo conservar los herrajes, los cuales, no sufrieron daños considerables a pesar del fuego, es decir, los elementos de fierro forjado, tales como herrajes, gornes y aldabas, se retirarán de la actual puerta para ser recolocados en la puerta nueva.

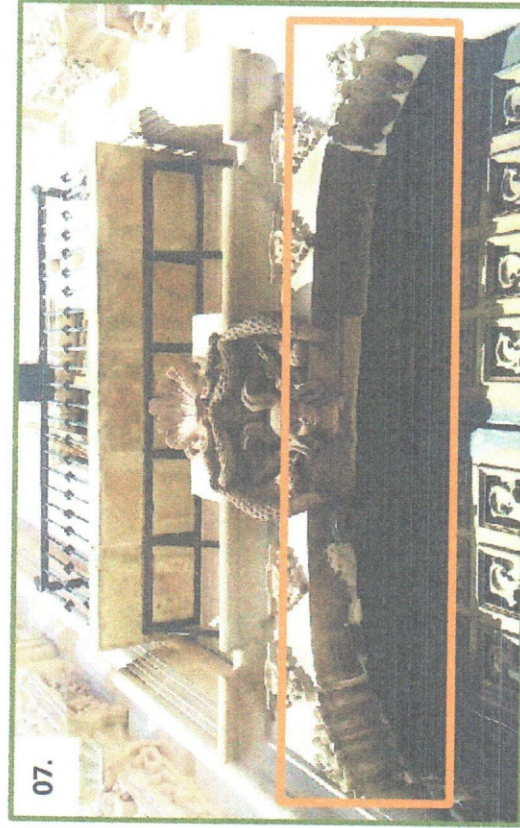
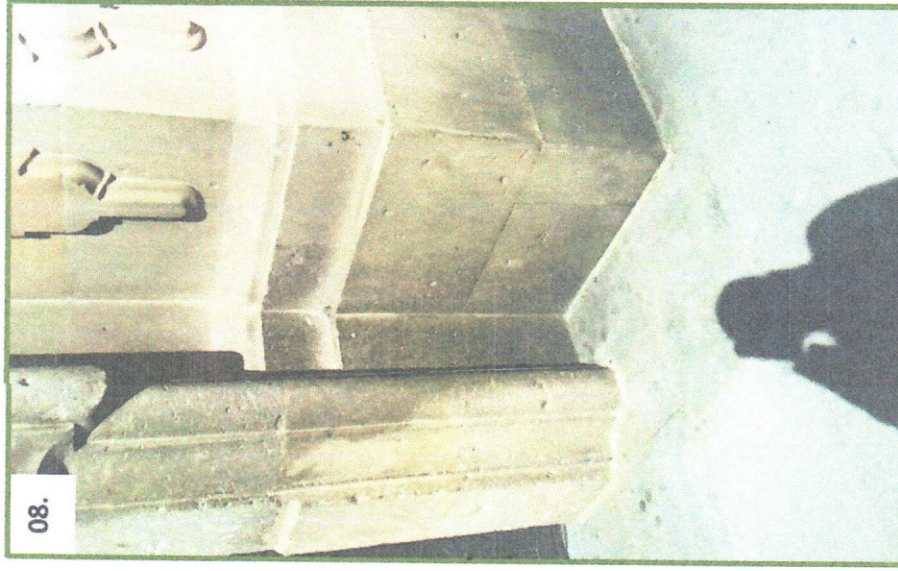
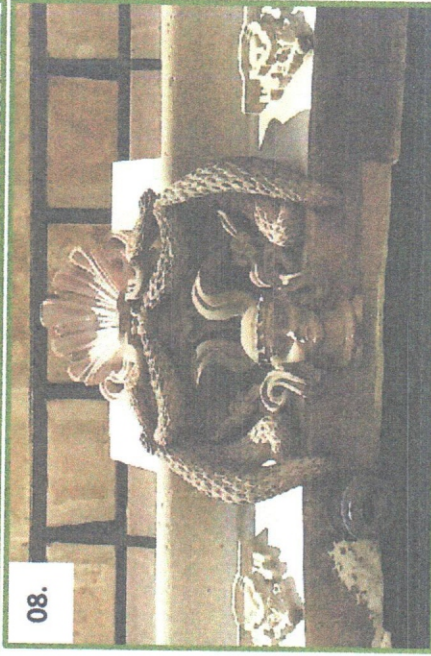
**FOTOGRAFÍAS POR DETERIORO (ÁREA 3)**

05.	Desprendimiento de plafón de cemento al interior	Abiótico	Alto	La parte superior de la puerta presentaba un plafón de mortero que cubría la trabe que estructura el vano de la puerta, sin embargo, el exceso de calor fracturó esta sección, colapsándola.

No.	DETERIORO	AGENTE	GRADO DE DET.	OBSERVACIONES
07.	Fractura de sillares de cantería por calor	Abiótico	Alto	Los sillares de cantería del arco rebajado con el que remata el vano de acceso presentan fracturas en su parte posterior, lo cual se originó por el exceso de calor producido por el incendio en la puerta, se deberá de valorar de cerca el daño para estar en condiciones de emitir una resolución sobre su conservación o su sustitución.

El plafón de mortero de cemento que resultó dañado en la base de la trabe puede ser sustituido por uno de similares características y acabado. La trabe de concreto a simple vista no presenta daños estructurales, como fracturas o fisuras, sin embargo, se recomienda que este elemento sea revisado por un estructurista especialista en la materia que descarte posibles daños en el concreto.

En cuanto a los sillares de cantería dañados por el calor, principalmente los del arco superior, laterales a la efigie, estos son los que presentan agrietamientos más severos, habiendo producido fisuras en la parte posterior. Estos elementos, al no presentar en el 50% de su área un daño considerable (que es el criterio que sigue este departamento para sustitución de sillares de cantería), se solicita se les realice una limpieza de rutina con jabón no iónico (canasol) rebajado al 5% en agua purificada, utilizando un cepillo de lechugilla, insistiendo en las áreas que presenten manchas por hollín, evitando deteriorar más las áreas exfoliadas por el fuego. Una vez terminada dicha limpieza, se recomienda realizar un remoldeo en las áreas donde se hayan presentado pérdidas de sección, utilizando para ello pasta de cal apagada-arena de río fina-mucílago de nopal, agregando a esta mezcla un 7% máximo de cemento gris respecto del volumen total de la pasta de cal apagada. Se deberá cuidar de que la arena esté lo suficientemente cernida para dar la consistencia adecuada; además de lo anterior, a la pasta deberá agregársele polvo de cantera o de ladrillo, a fin de conseguir que el remoldeo tome la tonalidad del resto del sillar. La aplicación del remoldeo deberá realizarse posterior a raspar la cara que recibirá el mortero e hidratarla con mucílago de nopal.

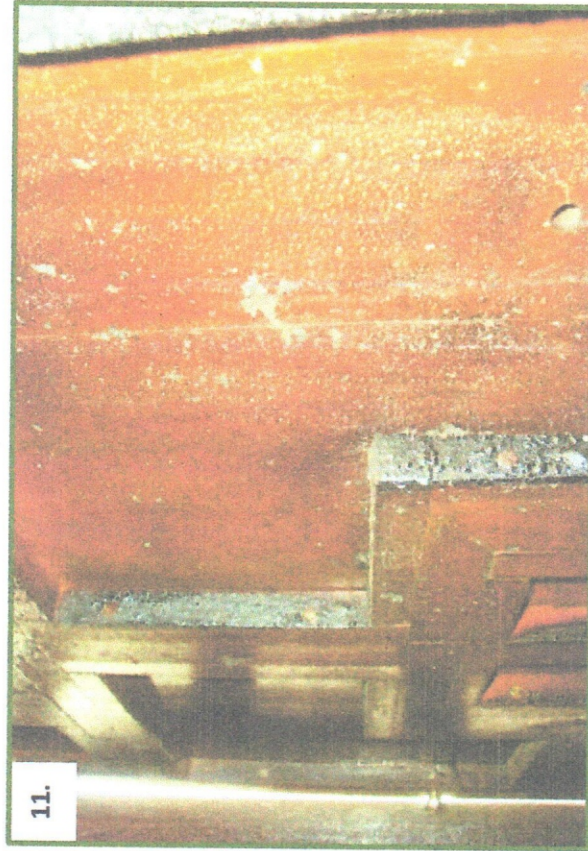
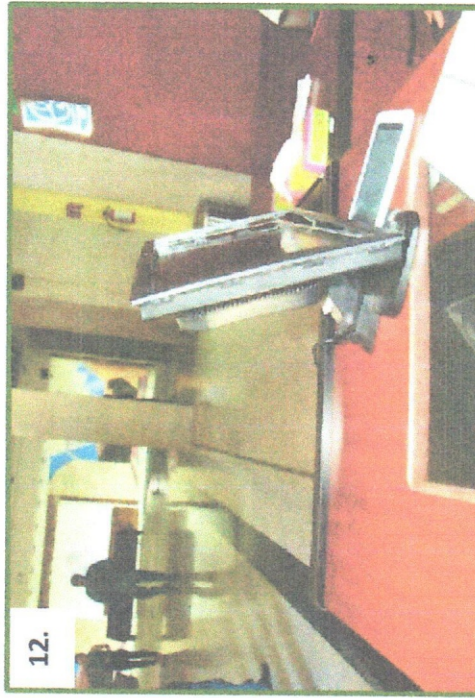
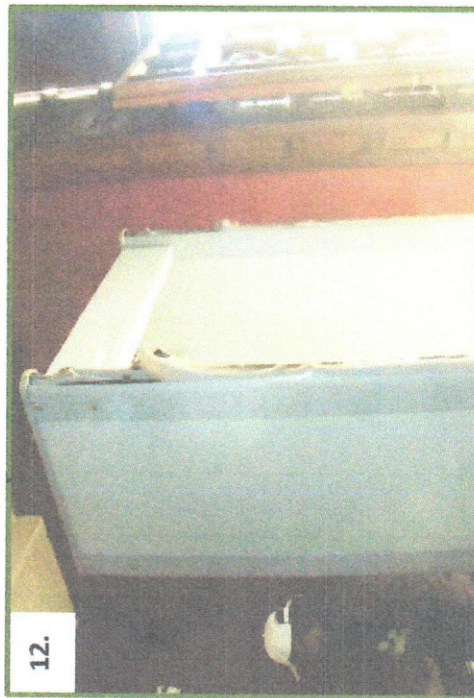
**FOTOGRAFÍAS POR DETERIORO (ÁREA 5)**

10.	Daños en losetas cerámicas cerca del acceso	Abiótico	Alto	Las losetas de piso que se encuentran cerca de la puerta, presentan agrietamientos y pérdidas de pequeñas áreas, así mismo, las molduras del firme inferior se quedaron plasmadas en la parte superior de las losetas.

12.	Daños en equipo de cómputo y de seguridad	Abiótico	Alto	El equipo de cómputo asignado a la recepción de personal al inmueble, así como una cabina de seguridad se vieron afectadas por el incendio de la puerta, dado que el calor desprendido por el calor derritió elementos plásticos de este equipamiento, dejándolo en desuso.

Al interior, los daños que sufrieron tanto la instalación eléctrica como el sistema de seguridad, deberán ser diagnosticados por un perito en la materia.
