**REPORTE DE OBRAS.
DPTO. DE RESTAURACIÓN**

CENTRO HISTORICO DE : ZACATECAS.		ZONA: CENTRO HISTÓRICO		
FECHA: 30 DE JUNIO DEL 2017.				
PROPIETARIO: Gobierno del Estado de Zacatecas.		No. OFICIO	FECHA	FOTOS
EXPEDIENTE: X	ARCHIVERO: X	CAJÓN: X		
UBICACIÓN: Av. Fdo. Villalpando No. 320, Gpe., Zac.				
ASUNTO: Seguimiento de la construcción de la nueva puerta para el congreso del estado de Zacatecas.

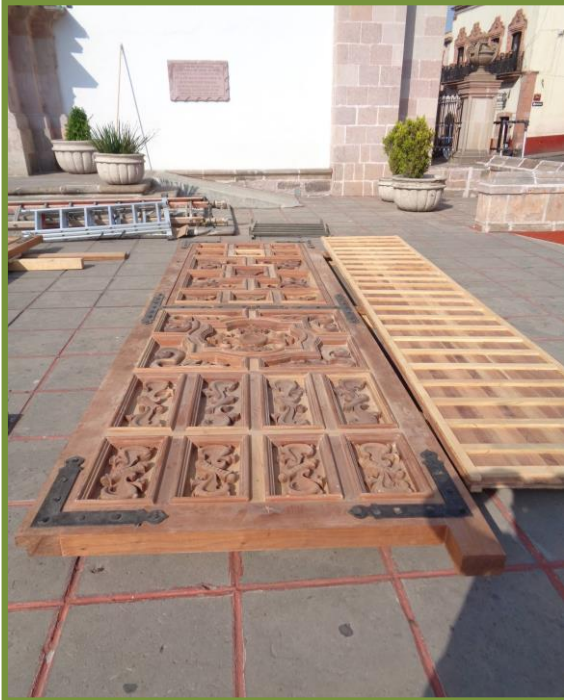
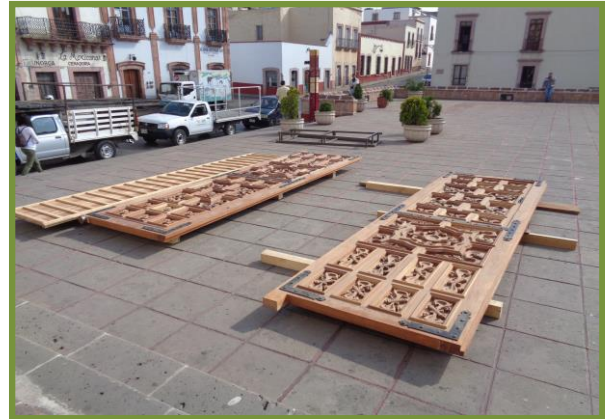
Este día se procede a la colocación de la puerta, para lo cual, se deberá de retirar la puerta de madera de pino que se colocó de manera provisional, a fin de llevar a cabo el montaje de la puerta definitiva elaborada con madera de cedro rojo.

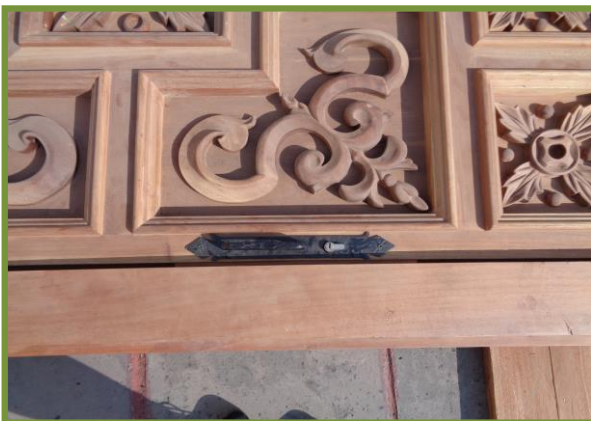
Se mandó hacer una chapa de forja, la cual tiene la medida del bastidor, lo cual evita anclajes o rebajes que dañen la estructura de la puerta, en la parte interna cuenta con un sistema de alta seguridad de cuatro postes.

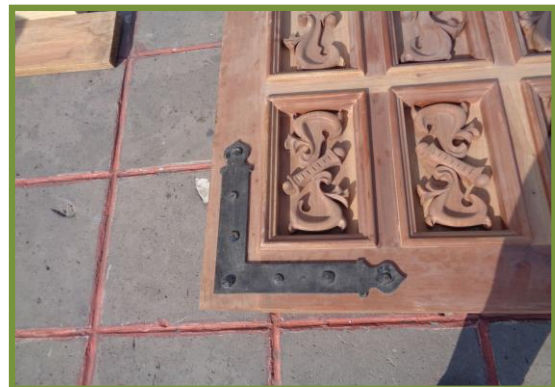
Los elementos de fierro forjado solamente se limpiaron, son los que poseía la puerta incendiada, a la cual le fueron retirados y vueltos a colocar en la puerta nueva.

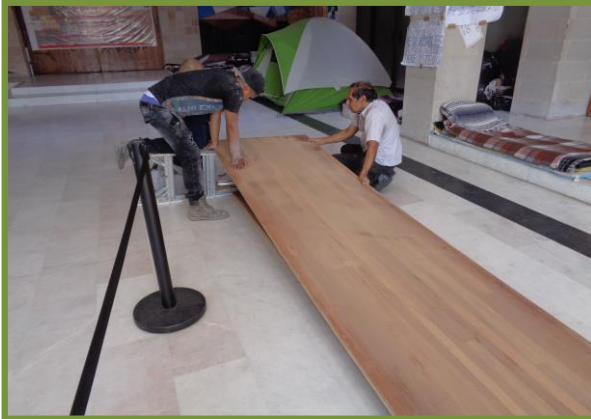
Además de la puerta, se colocará un bastidor hecho de triplay de madera de cedro, sustituyendo la retícula que se calcinó en el incendio, que se encontraba en el derrame del marco. Se retiraron los restos de yeso suelto de los derrames.

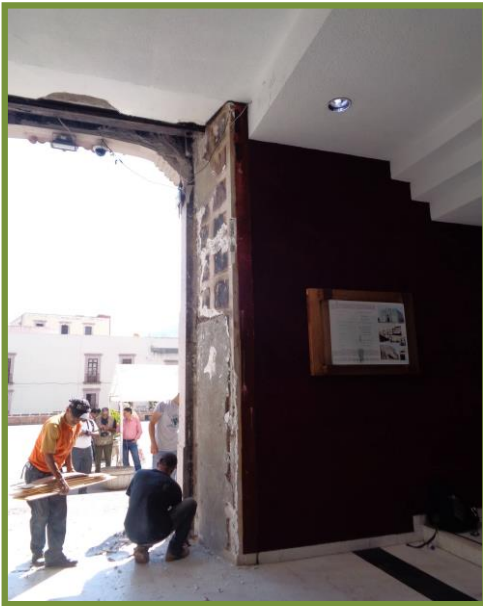
La puerta calcinada fue transportada a la Escuela de Restauración Refugio Reyes, dado que se donó por parte de la Legislatura, ello para que los alumnos hagan sus prácticas.
